**Kaasmarkun koulu, uusi koulurakennus**

## **Tiiviystarkastusraportti 3**

Tarkastuspäivä 24.09.2026

Projektinumero 1778

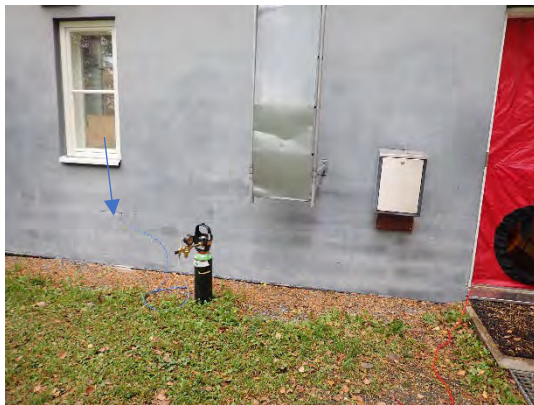
Laskettaessa merkkikaasua seinän eristetilaan laskukohdasta MA1, todettiin ulkoseinästä ja alapohjan liittymästä ilmavuotoa, joka arvioitiin vähäiseksi. Ilmavuotoa todettiin puruimurin takaa. Puruimuri esti tarkemman tarkastelun. Ulkoseinässä oli tiivistämättömiä kiinnitysreikiä, joista todettiin vähäistä ilmavuotoa.

**Kuva 1.** Merkkiaine laskettiin ulkokautta ulkoseinän eristekerrokseen.

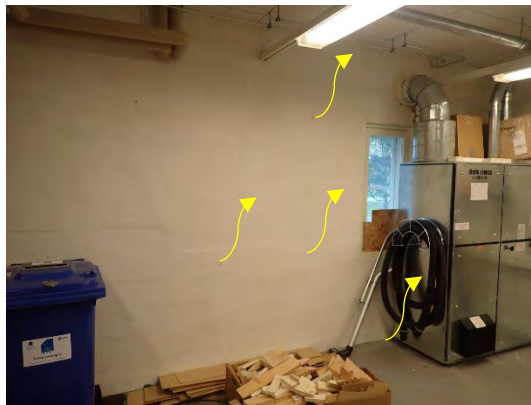
**Kuva 2.** Todettuja ilmavuotokohtia lattia ja seinän rajapinnasta sekä seinässä sijaitsevista kiinnitysrei'istä.

- Suositellaan tiivistämään kellarikerroksen ulkoseinään tehdyt kiinnitysreiät.
- Suositellaan selvittämään rossipohjaisen alapohjarakenteen tiivistämättömät liitosrakenteet sekä tiivistämään alat vuoden 2023 korjaustyöselosteen ohjeiden perusteella. Suositellaan käyttöä turvaavana toimenpiteenä alipaineistamaan ryömintätila.

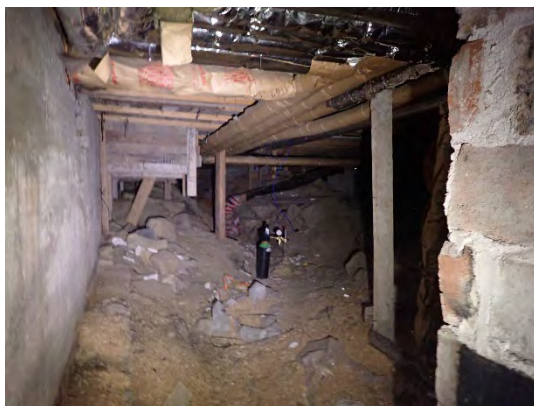
Laskettaessa merkkikaasua seinän eristetilaan laskukohdasta MA2, todettiin tiivistystyön säilyttäneen suunnitellun tasonsa. Tiivistämättömistä alapohjan saumoista / kaappien kynnyksrakenteesta todettiin ilmavuotoa sisäilmaan. Ilmavuodot todettiin olevan merkittäviä.

**Kuva 3.** Merkkiaine laskettiin alapohjan ryömintätilaan.

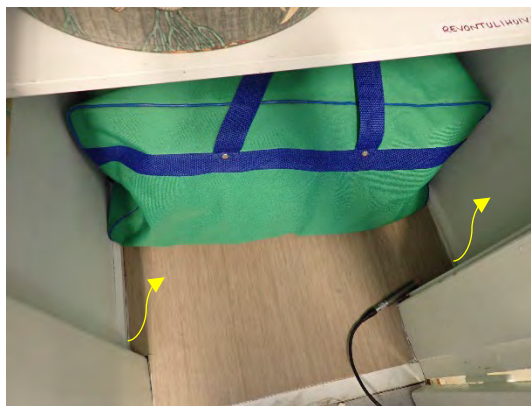
**Kuva 4.** Todettuja ilmavuotokohtia lattia epäjatkuuskohdista.

Tarkastuksen perusteella tiivistyskorjaukset ovat pääsääntöisesti säilyttäneet tiiveytensä, mutta tiivistämättömillä aloilla todettiin ilmavuotokohtia. Matalan osan alapohjan ilmavuotokohdat arvioidaan olevan luonteeltaan merkittäviä.

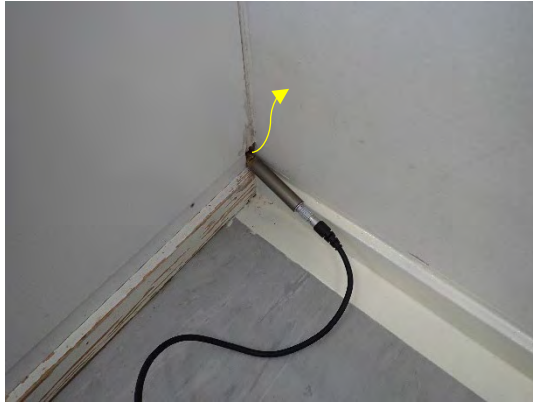
**Kuva 5.** Todettuja ilmavuotokohtia lattian epäjatkuvuuskohdista.

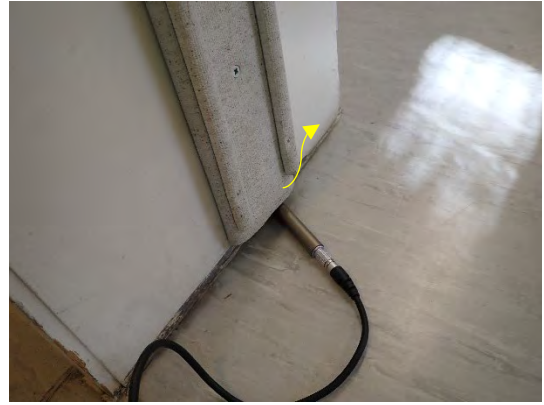
**Kuva 6.** Todettuja ilmavuotokohtia lattian epäjatkuvuuskohdista.
