**Kaasmarkun koulu, uusi koulurakennus**

## **Katselmusraportti**

28.09.2026

Projektinnumero 1778

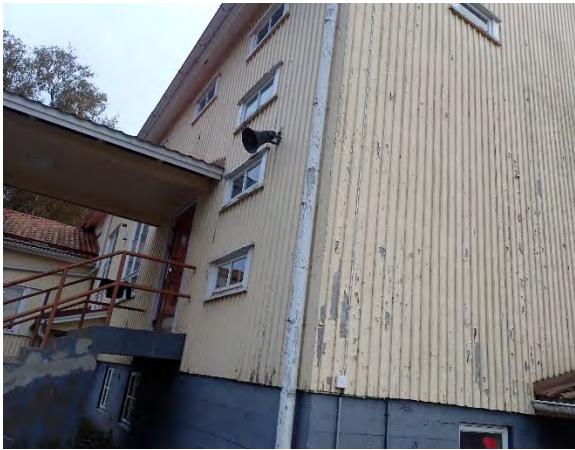
Puujulkisivun maalipinta on kohtalaisen huonokuntoinen. Kellarikerroksen kivirakenteiden maalinpinnassa on kosteusrasituksen jättämiä jälkiä sekä rapaamaa. Havaintojen perusteella julkisivun kunto on heikentynyt viimeisen kolmen vuoden aikana.

Kuva 1. Yleiskuva julkisivusta. Julkisivun maalipinta huonokuntainen.

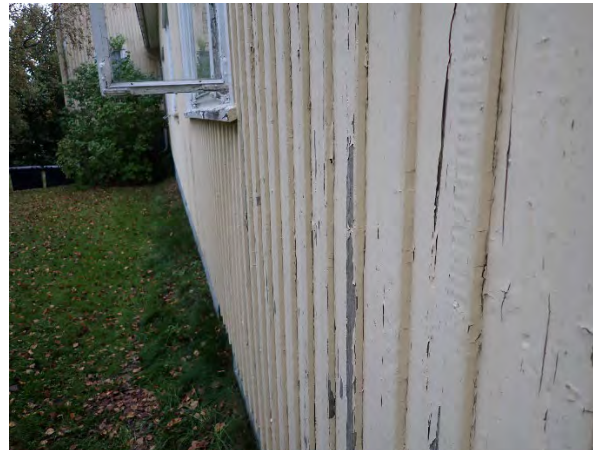
Kuva 2. Yleiskuva julkisivusta. Julkisivun maalipinta huonokuntainen.

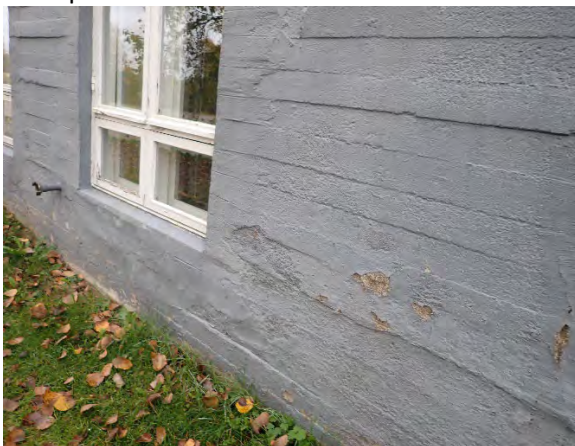
Kuva 3. Yleiskuva julkisivusta. Julkisivun maalipinta huonokuntainen. Rapaumaa havaittavissa.

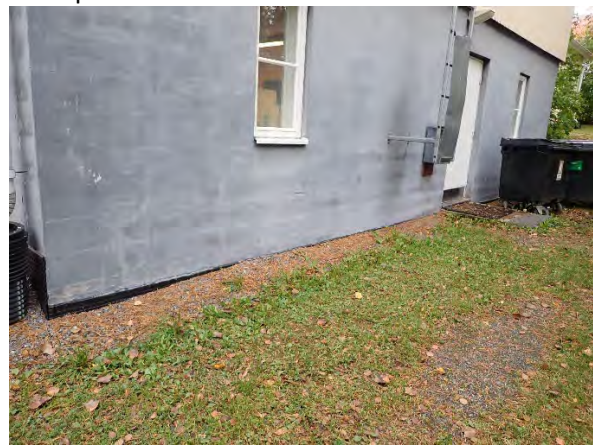
Kuva 4. Yleiskuva julkisivusta. Julkisivun maalipinta huonokuntainen. Rapaumaa havaittavissa.

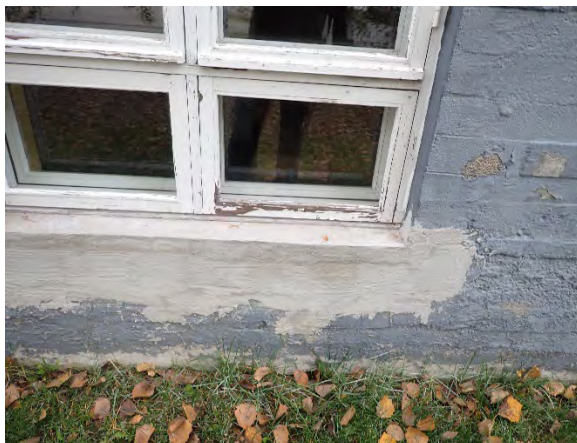
Ikkunoita tarkasteltiin pistokoeluoontoisesti sisä- ja ulkopuolelta. Ikkunapuitteissa on havaittavissa maalipinnan vaurioita.

Kuva 5. Yleiskuva ikkunasta. Ikkunoissa korjaustarvetta.

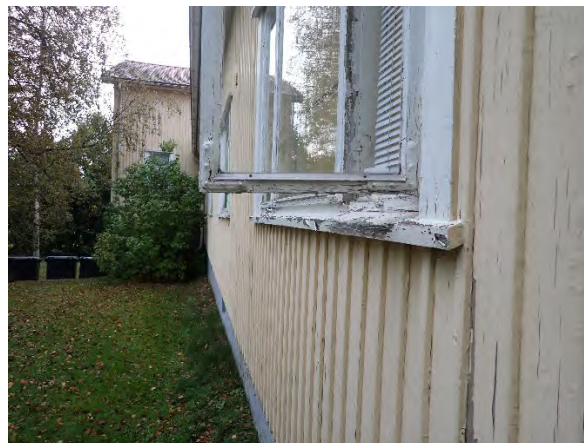
Kuva 6. Yleiskuva ikkunasta. Ikkunoissa korjaustarvetta.

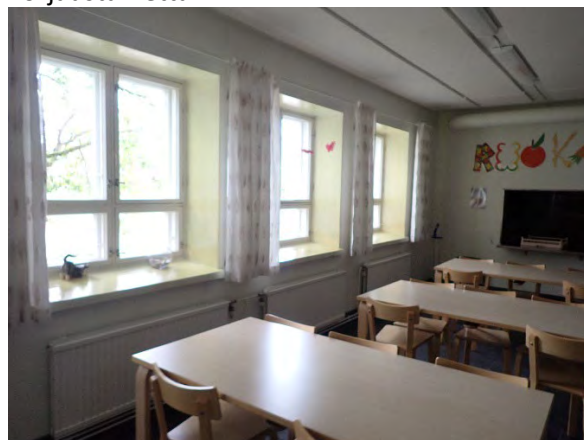
Rakennuksen sisäpinnat ovat hyväkuntoisia. Tiivistyskorjausten väri todettiin vaihtuneen valkoisesta keltaiseksi.

Kuva 8. Yleiskuva luokahuoneesta. Ikkunapielien pielen materiaali kellastunut.

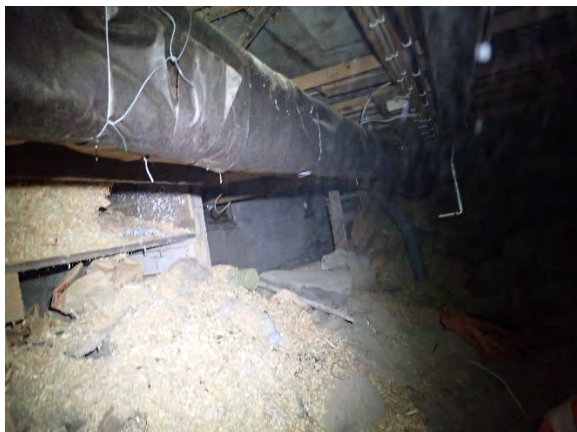
Ryömintätilan olosuhteet eivät ole muuttuneet. Katselmuksen perusteella voidaan todeta ryömintätilan olosuhteiden mahdollistavan todettujen mikrobivaurioiden laajenemisen.

Alapohjan lämmöneriste oli paikallisesti romahtanut ryömintätilan pohjalle. Ryömintätilan pohjalla oli orgaanista ainesta.

Kuva 9. Kuva ryömintätilasta. Ryömintätilassa orgaanista ainesta pohjalla. Osin alapohjan eristemateriaalia romahtanut.

Suositellaan aloittamaan rakennuksen peruskorjauksen suunnittelu ja peruskorjaamaan rakennus. Käyttöä turvaavana toimenä suositellaan rossipohjaisen alapohjarakenteen tiivistyskorjaamista tiivistyskorjaamattomilta aloilta sekä alipaineistamaan alan ryömintätila.

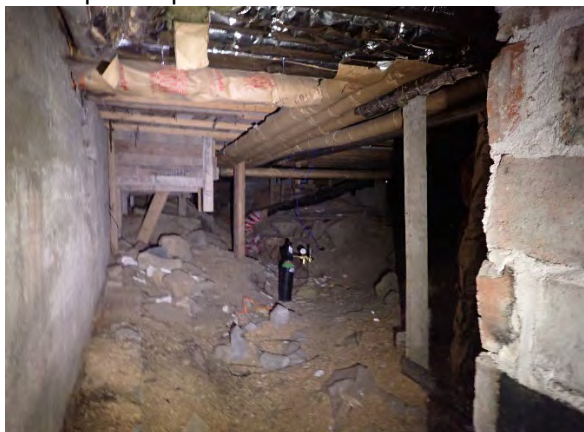
Kuva 10. Kuva ryömintätilasta. Ryömintätilassa orgaanista ainesta pohjalla.
