**Kaasmarkun koulu, uusi koulurakennus**

## **Katselmusraportti**

28.09.2026

Projektinnumero 1778

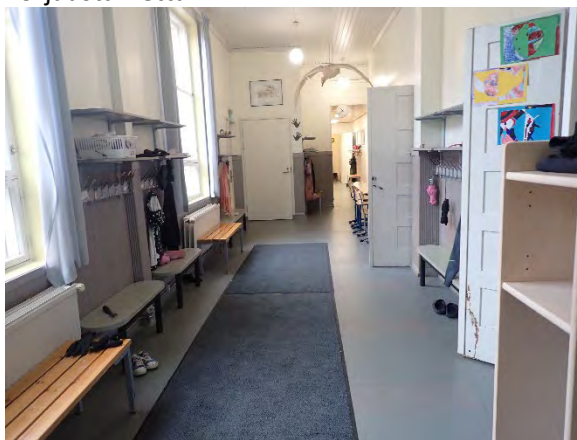
Ikkunoita tarkasteltiin pistokoeluoontoisesti sisä- ja ulkopuolelta. Ikkunapuitteissa on havaittavissa maalipinnan vaurioita.

Kuva 6. Yleiskuva ikkunasta. Ikkunoissa korjaustarvetta.
