Koskin koulu ja rivitalo

Koskitie 2 ja 6, Kullaa

Purkukarttoitus

3.5.2024

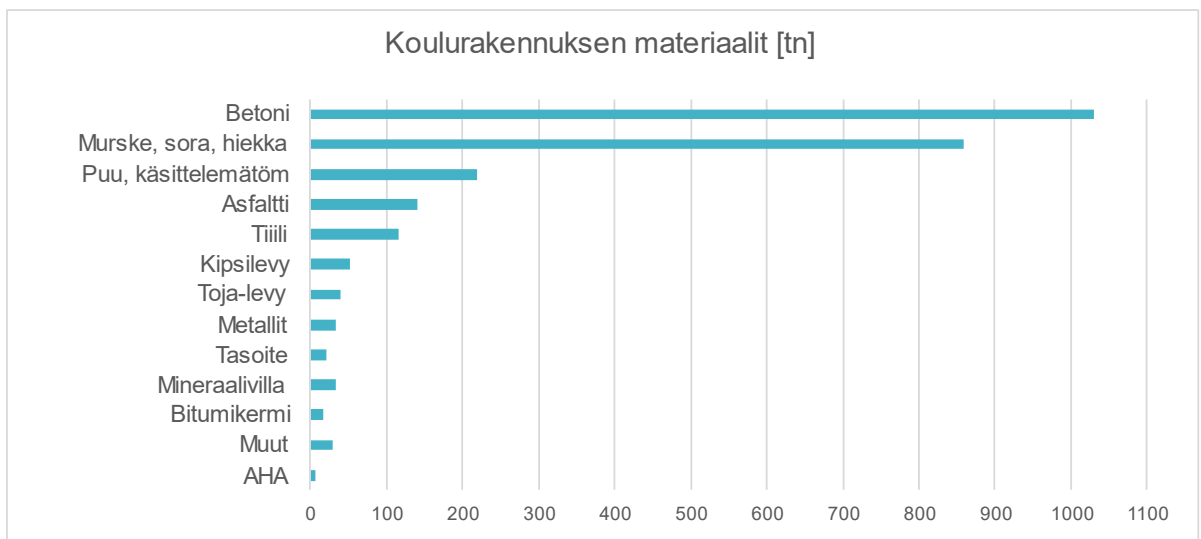
Purkumateriaalien määrät on esitetty alla olevassa kuvassa. Yhteensä jätettä syntyy noin 2591 tonnia, josta noin 6,4 tonnia on asbestia- ja haitta-aineita.

Kuva 1
Koulun purkumateriaalien määrät

Kuvan mukaisesti suurimmat materiaalmäärät kohteessa syntyvät betonista, maa-aineksesta ja puusta. Muita suurempia materiaalmassoja ovat muun muassa asfaltti, tiili, kipsilevy, Toja-levy ja metallit. Alla olevassa taulukossa on esitetty materiaalien määrät ja kansallisen päästötietokannan (SYKE) mukainen kierrätysaste.

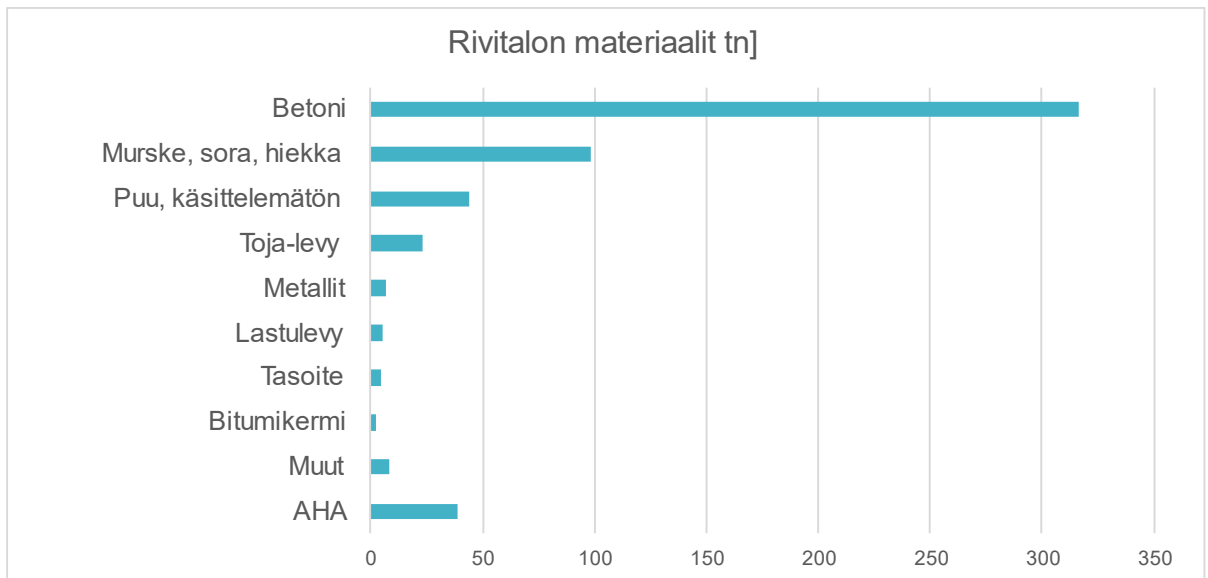
Kosken koulun koulurakennuksen ja rivitalon laskelmat pidetään erillään ja alla on esitetty rivitaloon liittyvät materiaalmäärät. Rivitalosta syntyy yhteensä noin 548 tn purkujätettä, josta noin 38,7 tn on asbestia- tai haitta-ainepitoista. Asbesti- ja haitta-ainepitoisuuteen vaikuttaa erityisesti asbestipitoisen kuitusementtilevyn arvioitu laajuus sekä tiilimateriaalin toteaminen kierrätyskelvottomaksi. Rivitalon purkumateriaalit on esitetty kuvassa 3.

Kuva 3
Rivitalon purkumateriaalien määrät

Kuvan mukaisesti suurimmat materiaalmäärät kohteessa syntyvät betonista, maa-aineksesta ja puusta. Muita suurempia materiaalmassoja ovat toja-levy, metallit, lastulevy, tasoite ja bitumikermi. Alla olevassa taulukossa on esitetty materiaalien määrät ja kansallisen päästötietokannan (SYKE) mukainen kierrätysaste.
